* 実機試験結果写真[16年経過写真]

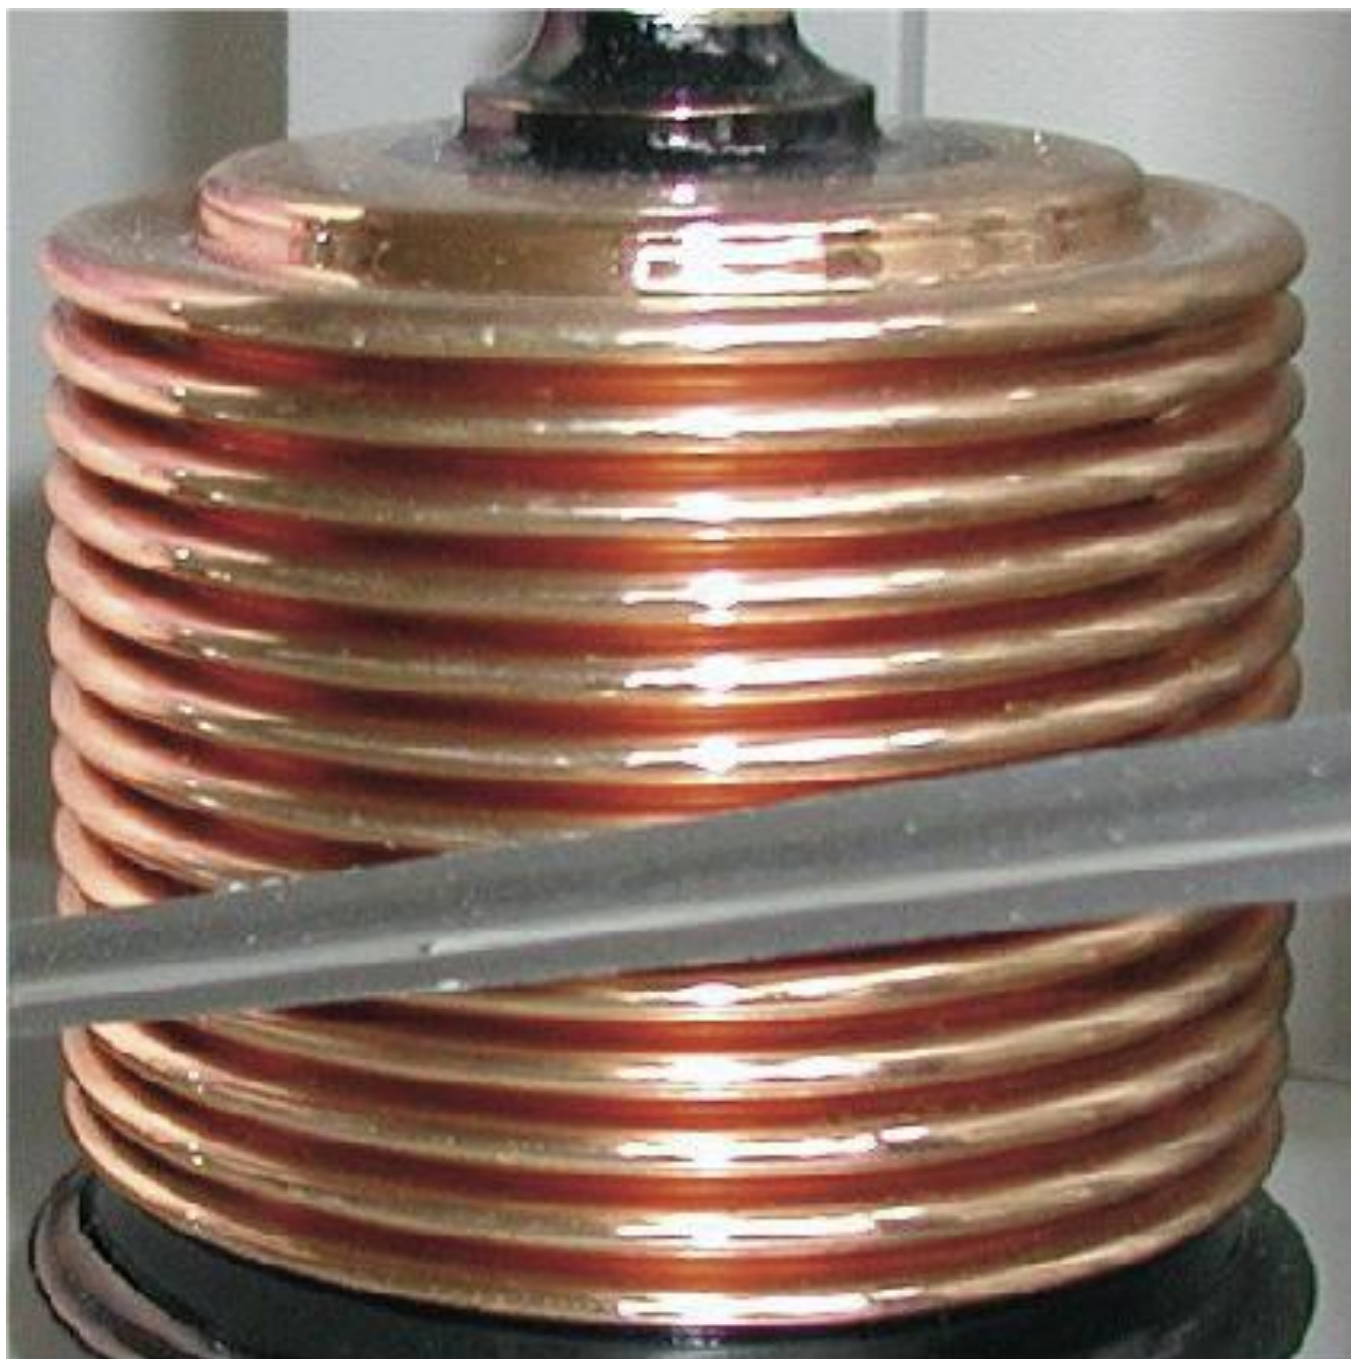
* ボックスに結露防止器を設置後16年経過しても腐食し易い金属部や変色し易い銅部品も鮮やかな輝きを維持しています。
